INFORME DE CONSERVACIÓN Y RESTAURACIÓN
E-290 “LOS CRUCIFICADOS EN EL COLLADO DE GAVAÁ”
de Juan Enrich

Nº DE INVENTARIO: E-290

TÍTULO Y TEMA: LOS CRUCIFICADOS EN EL COLLADO DE GAVAÁ O LA TRANSLACIÓN DE LOS CADÁVERES DE LA FAMILIA DE SAUL

FECHA DE RESTAURACIÓN: Septiembre - Octubre 2022

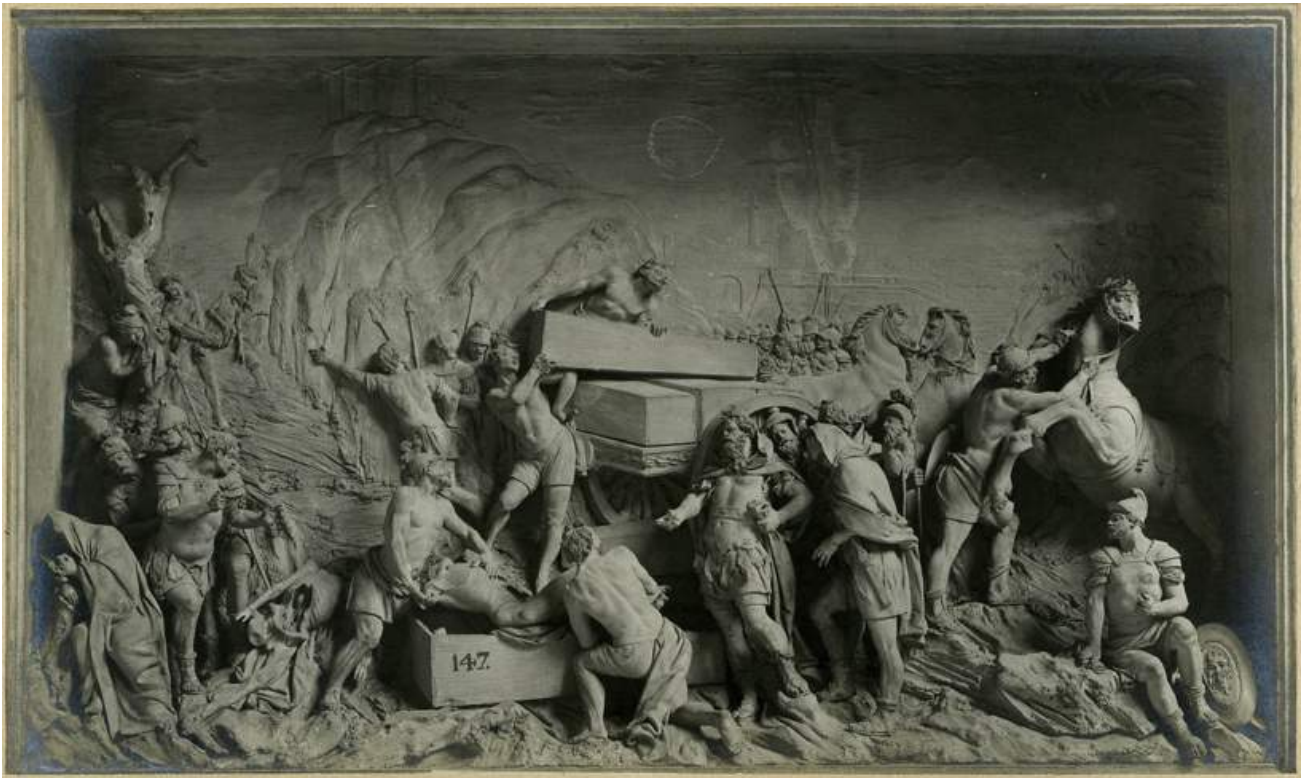
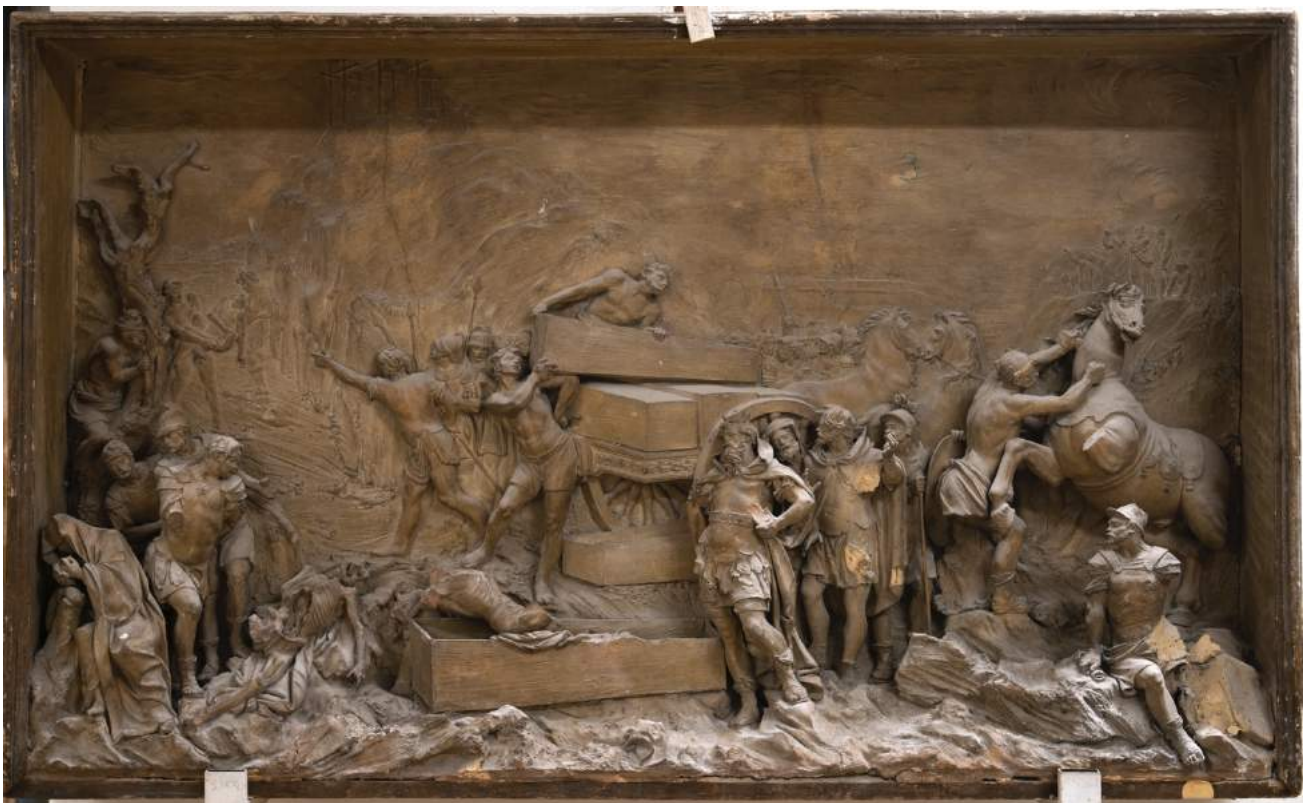
En estas dos fotos, la de arriba realizada en 1910 y la de abajo en 2022, se puede observar el deterioro sufrido por el paso de los años. Por un lado, las pérdidas volumétricas correspondiente a personajes de la escena, así como miembros (brazos, piernas, cabezas, manos), y también observamos como conservaba el número de inventario de 1804, hoy perdido

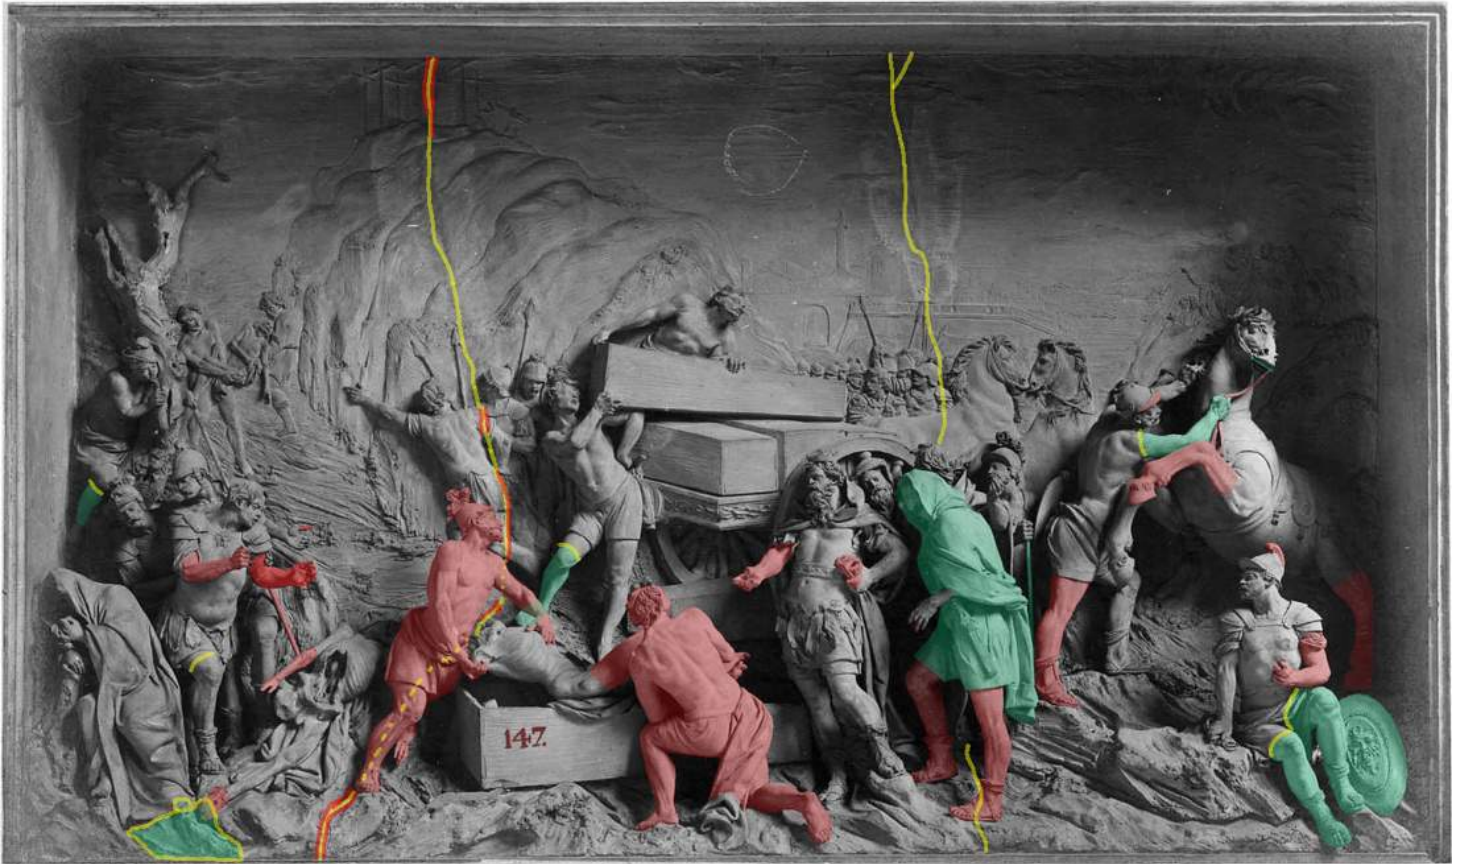
MAPA DE DAÑOS

- Sufre dos grietas verticales, que fueron rellenas con estuco (ver mapa de daños)
- La superficie presenta desgastes, así como roces y otras lesiones causadas por su manipulación.

- Salpicaduras de materiales ajenos a la obra, debido a la ubicación en la que se encuentra actualmente la obra
- Sufre bastantes pérdidas volumétricas, tanto figuras enteras, como cabezas, manos, dedos y otros pequeños elementos (ver mapa de daños).

- Presentaba fragmentos sueltos o con movimiento (ver mapa de daños)

Pérdidas volumétricas y lagunas
-

Fracturas, grietas y fragmentos
-

Fragmento suelto

- Consolidación de las fracturas y adhesión de fragmentos. Como adhesivo se utilizó una resina epoxy (*Araldite*® A + B, 5min y 24 h).
- Estucado de grietas y uniones entre fragmentos. Para ello se utilizó un estuco sintético *Modostucco*® blanco coloreado para igualarlo al tono original del barro.
