INFORME DE CONSERVACIÓN Y RESTAURACIÓN
E-359 “RETRATO DE ALEJANDRO MON” de José Piquer y Duart

Nº de inventario: E- 359 (Inv. Leticia Azcue)

Título: RETRATO DE ALEJANDRO MON

Fecha de restauración: 8 Junio – 30 Junio

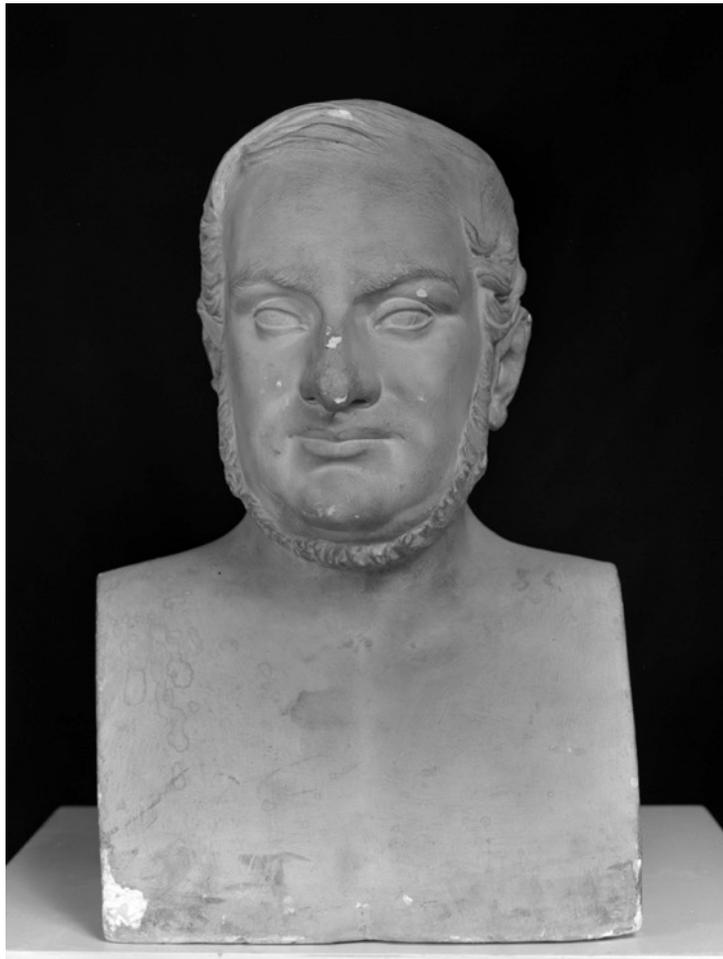
Foto realizada por Manso en los años 80

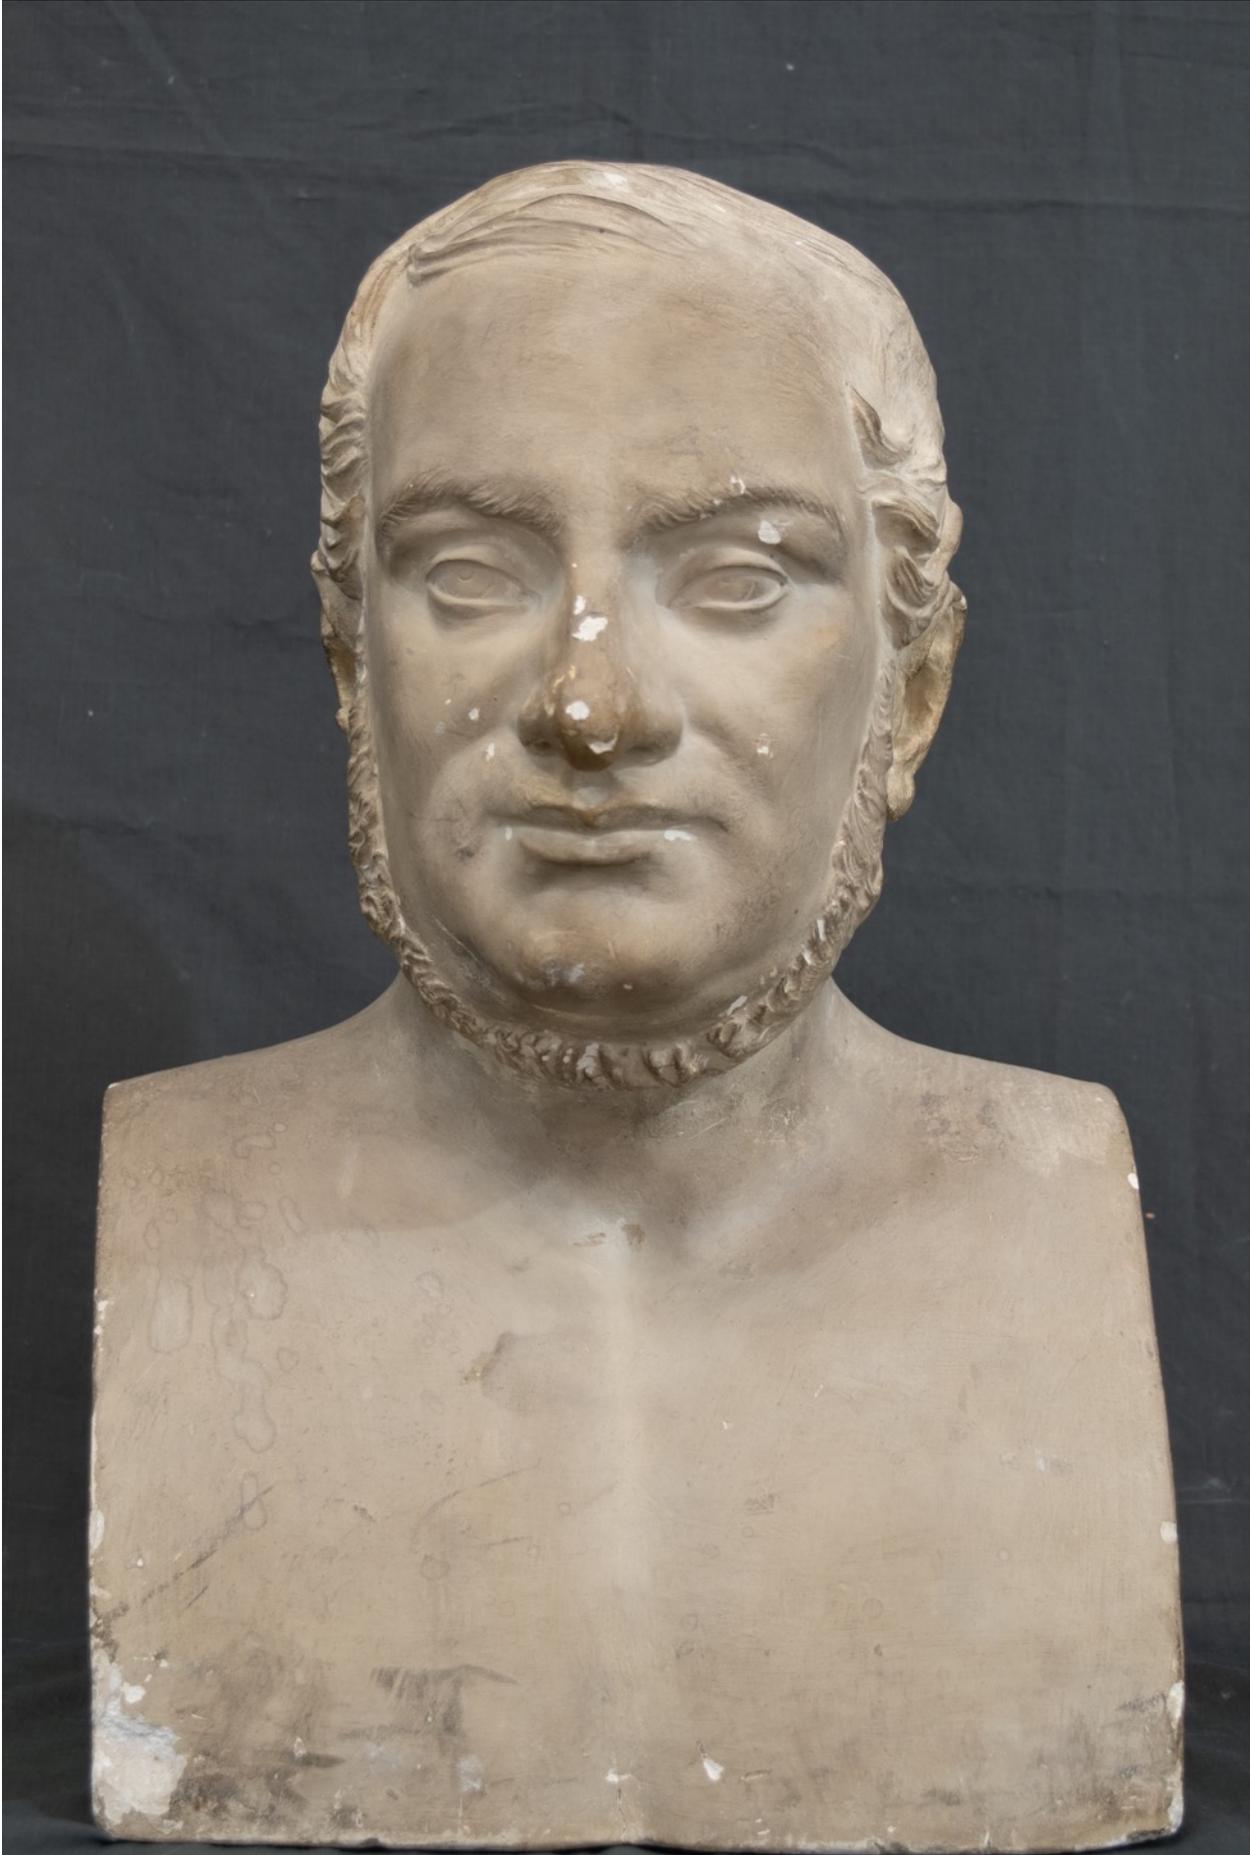
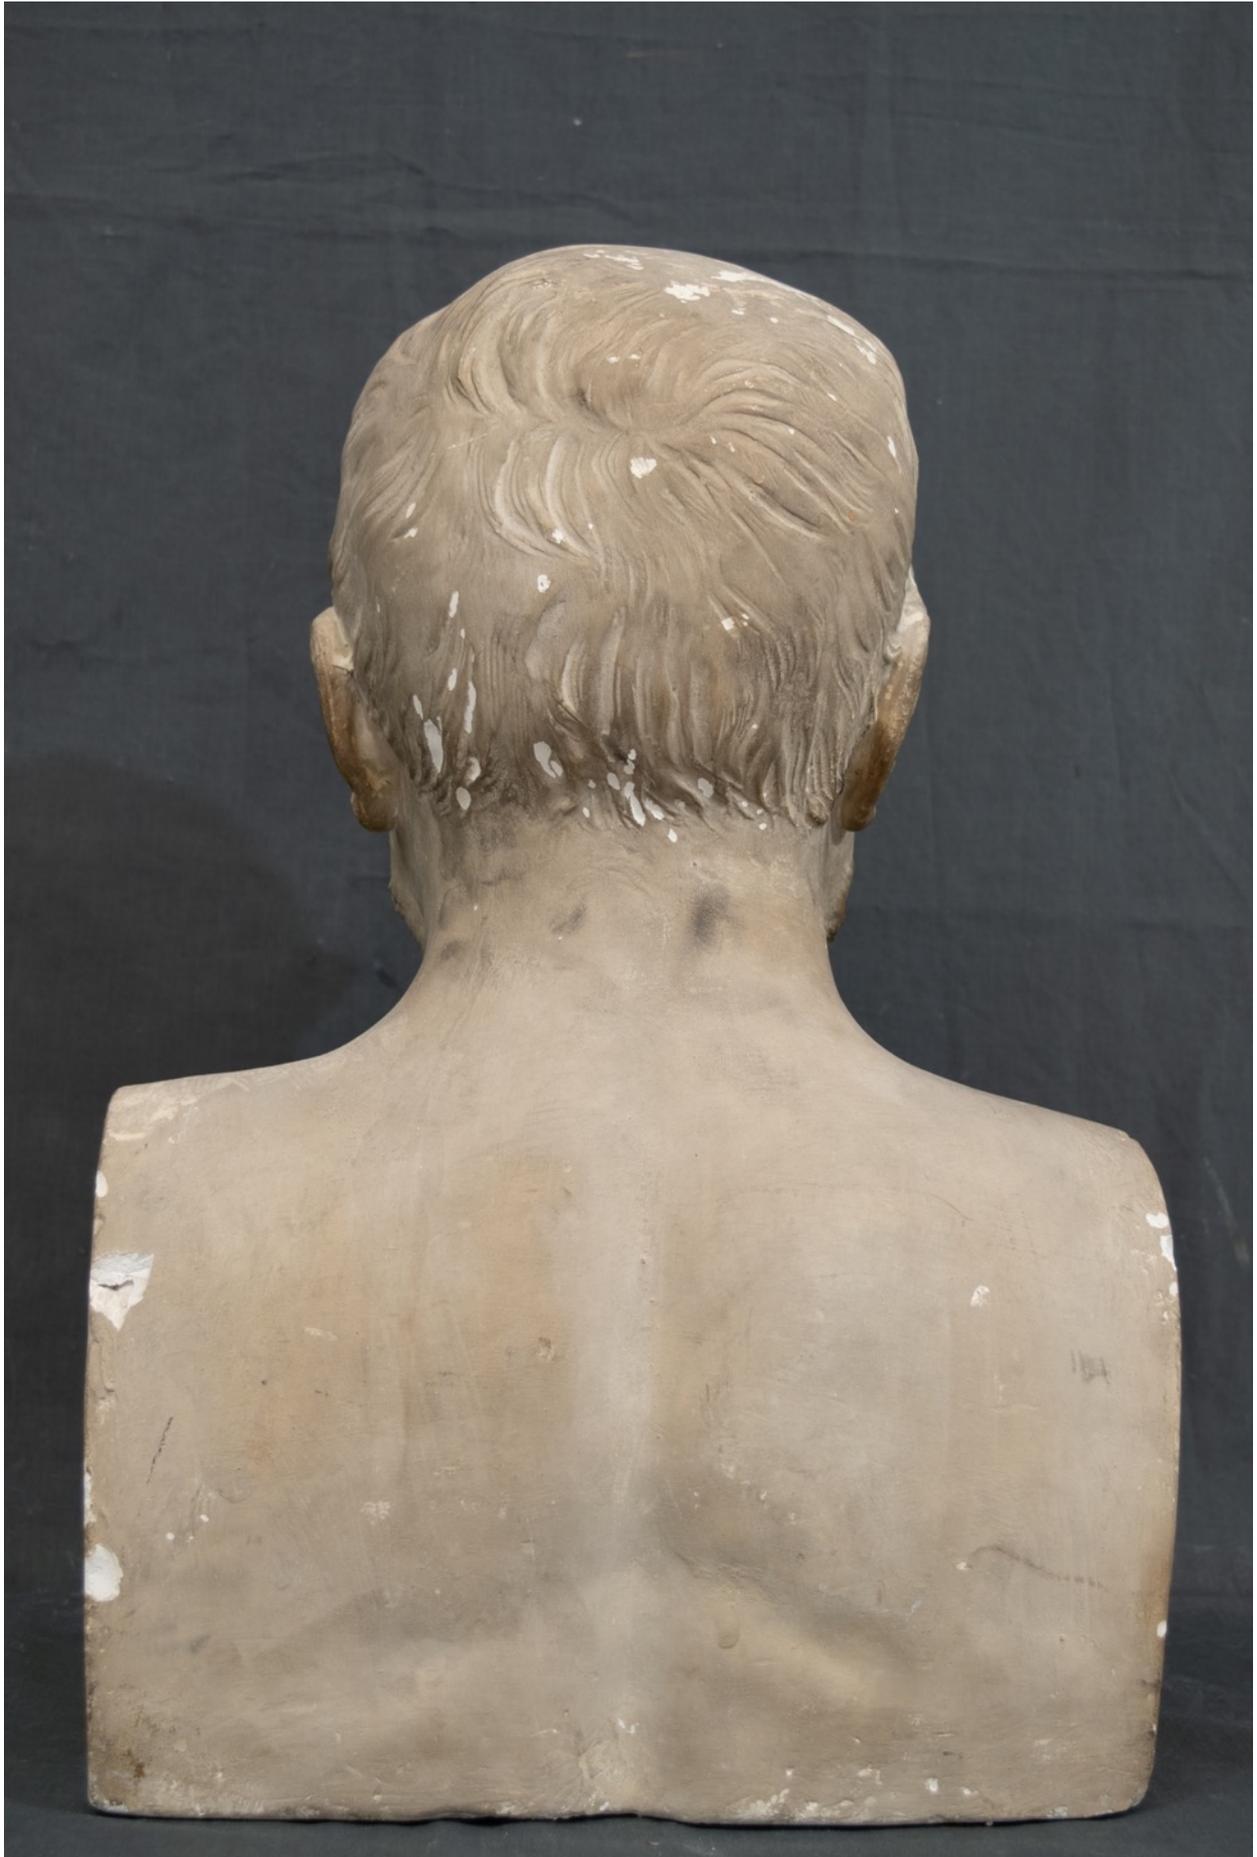
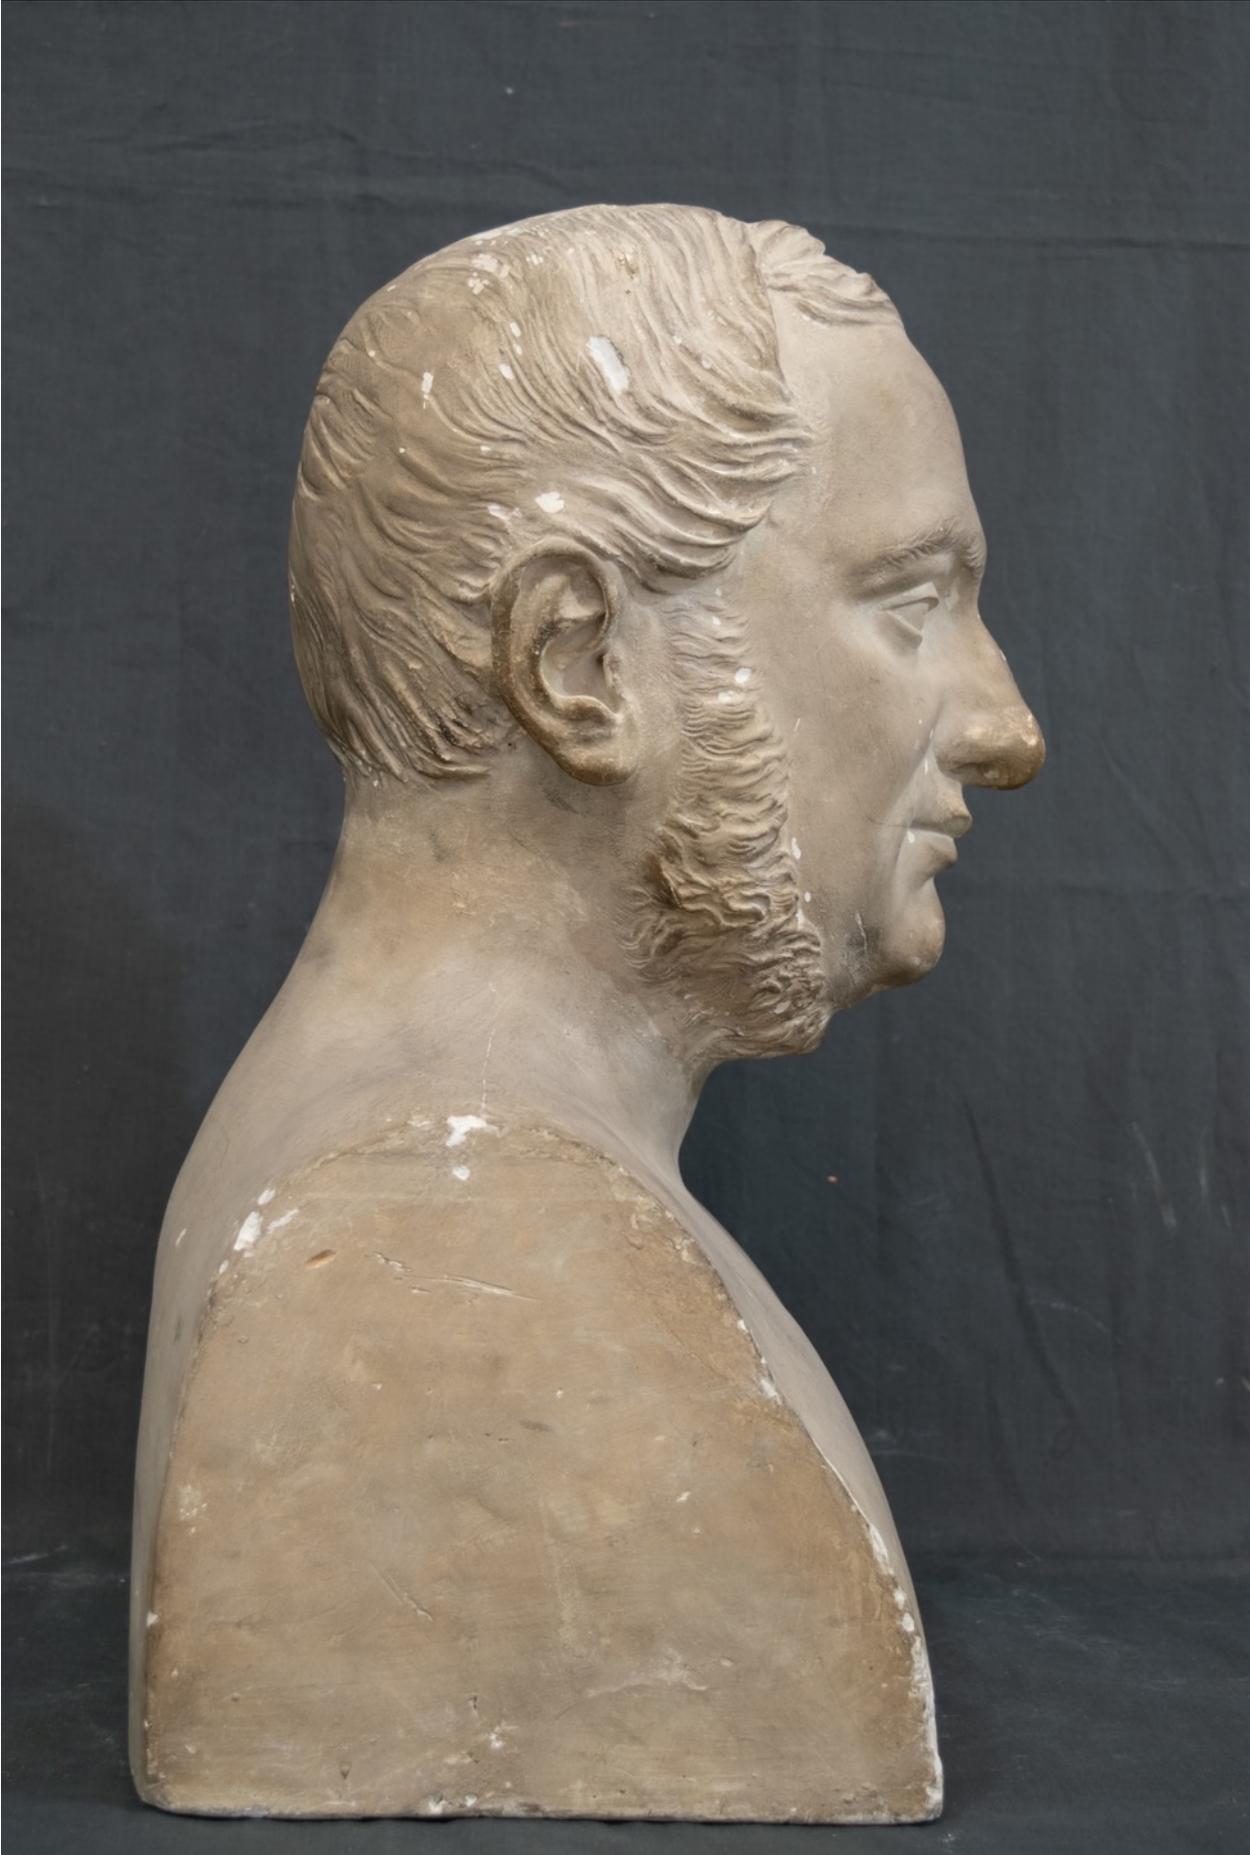
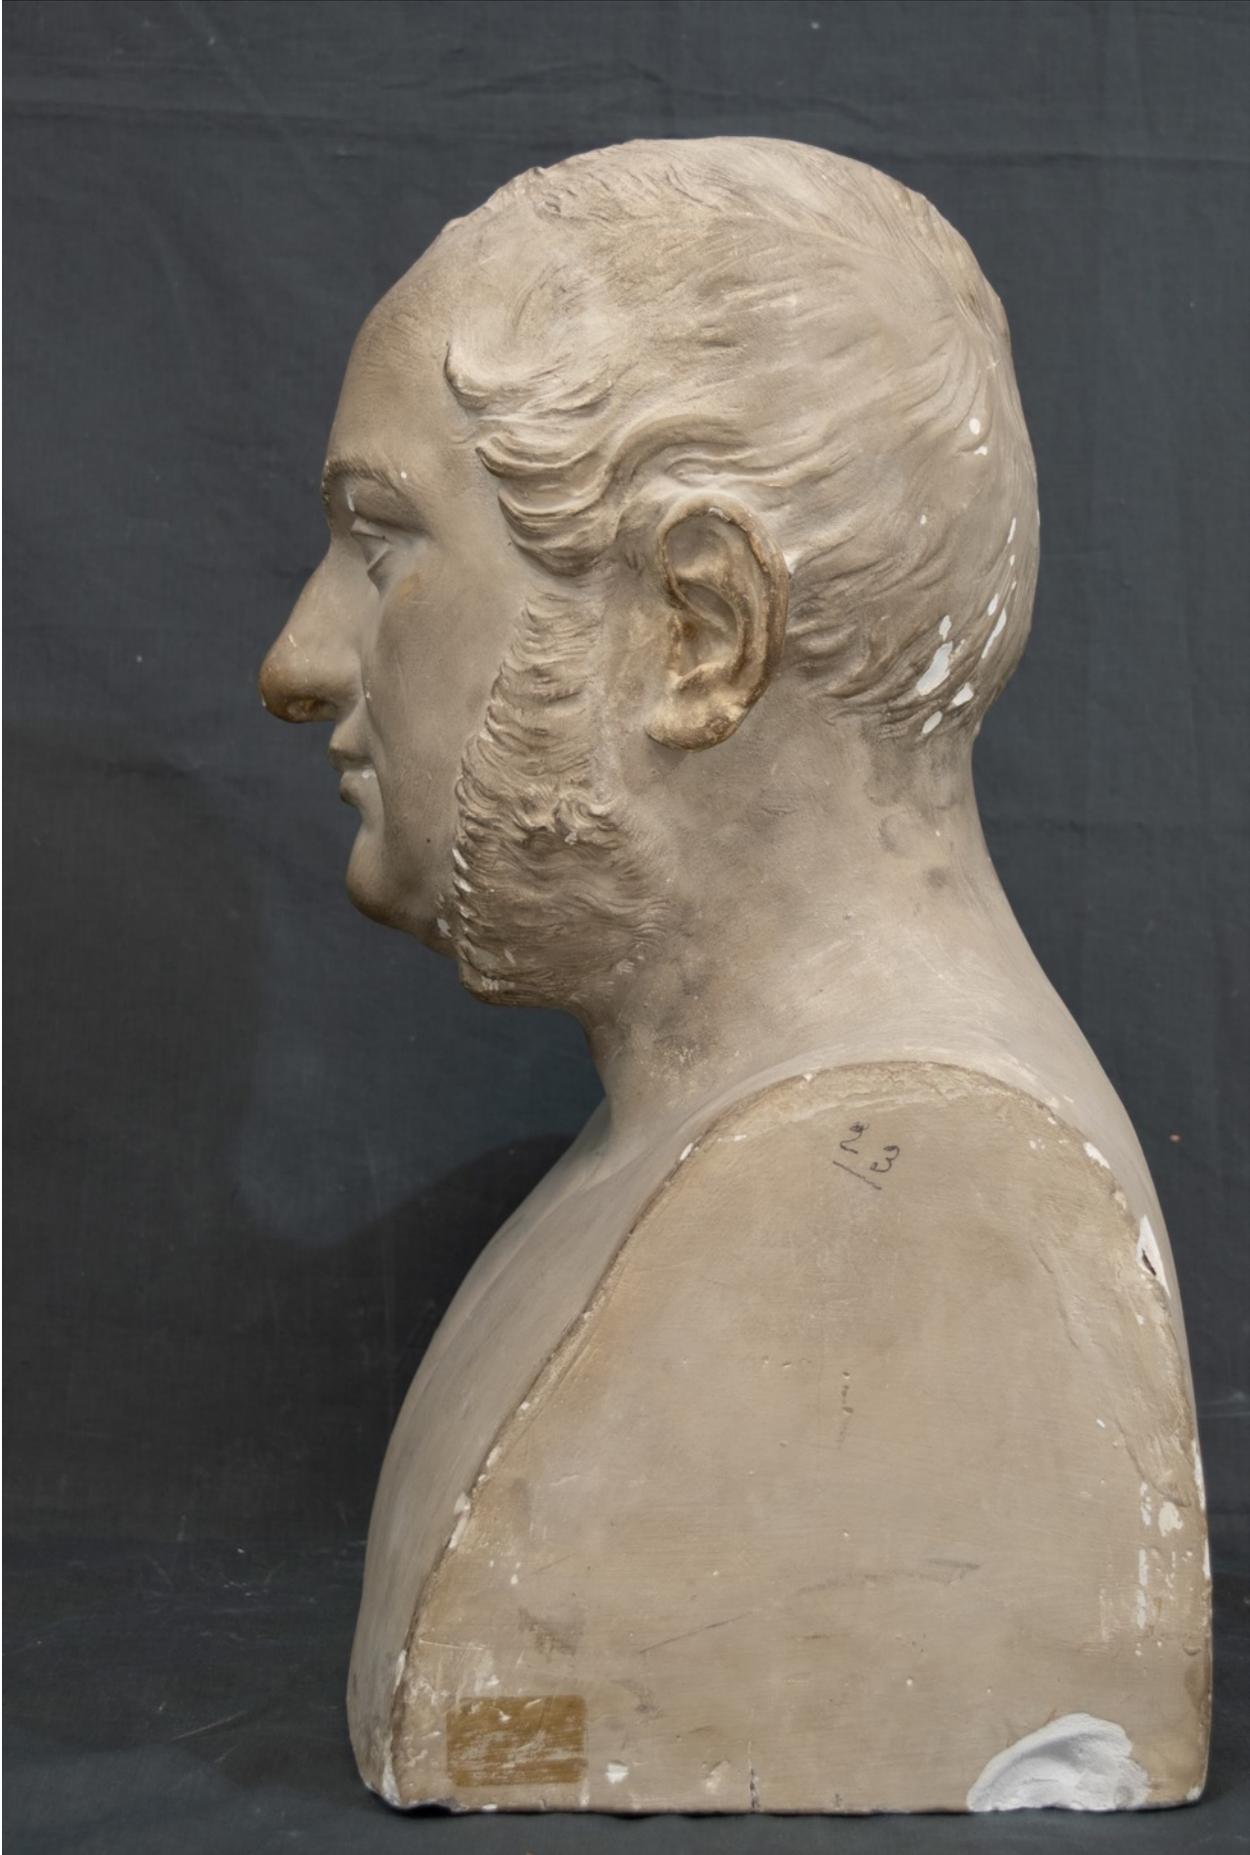
- Presentaba una capa de suciedad grasa oscura, incrustada en la epidermis del yeso, por contaminación ambiental siendo mas remarcada en los salientes del modelado.
- Por encima de la superficie de yeso presentaba una capa gruesa de desmoldeante compuesto de barbotina.
- La superficie presentaba desgastes, así como roces y erosiones, sobre todo en los salientes del modelado, sufriendo pequeñas pérdidas. Presentaba un picado generalizado con pérdida de materia.
- Pérdidas en la zona perimetral de la base.
- Salpicaduras de materiales ajenos a la obra, sobre todo de yeso.
- En el interior, conserva la etiqueta antigua de la participación en la “Exposición Nacional de Retratos. 43 / Expositor D. Academia de San Fernando / Inscripción nº 797”
