Nº de informe 384

Título Repetida V 361

Astroario de la Iglesia De El Salvador

Materiales Vaciado yeso

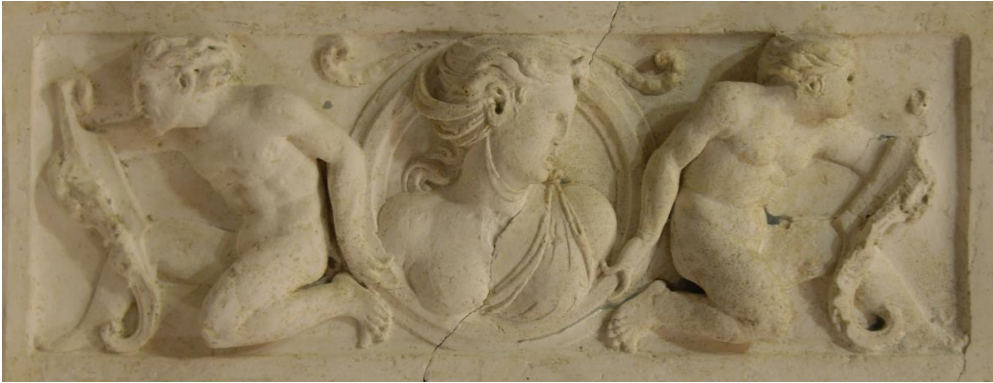
1

Estructuralmente estable, la capa superficial aparece alterada debido a los depósitos superficiales, esto es debido al uso de desmoldeantes orgánicos para la realización de un molde, estos productos jabones, aceites y arcillas se oxidan y provocan sobre la superficie un color amarillento ajeno a la manufactura de la obra, otras lesiones son de origen antrópico por una manipulación incorrecta, erosiones, pequeños arañazos.

Eliminación física / mecánica de los elementos ajenos a la manufactura de la obra.

Consolidación del perímetro de la obra.

Consolidación de zonas que presentan friabilidad.

Tratamiento preventivo fungicida.

Estucado de zonas perdidas.

Desestucado.

Reintegración cromática.
