## INFORME FINAL DE CONSERVACIÓN Y RESTAURACIÓN “VACIADO DE PIE”

**Nº de informe de restauración:** 471

**Título:** PIE

**Colección:** Real Academia de Bellas artes de San Fernando  
(Madrid)

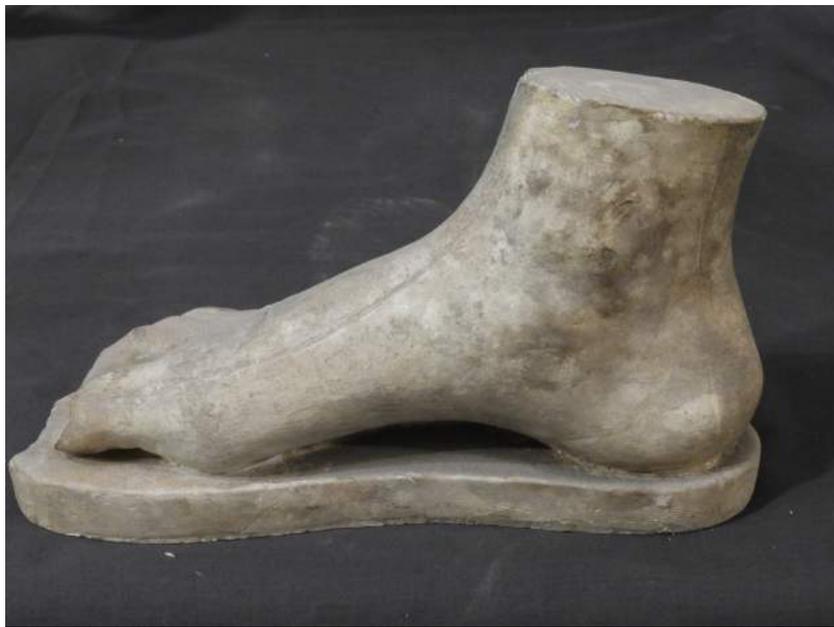
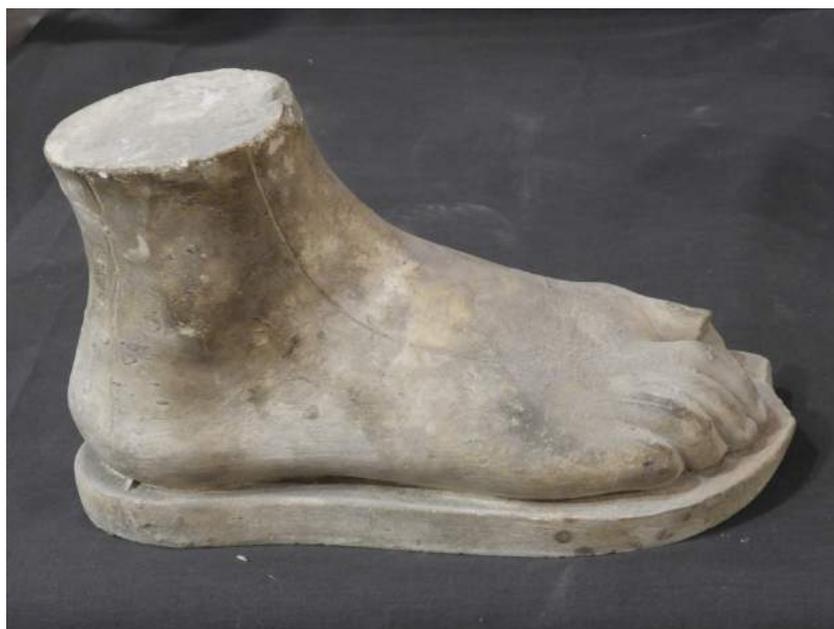
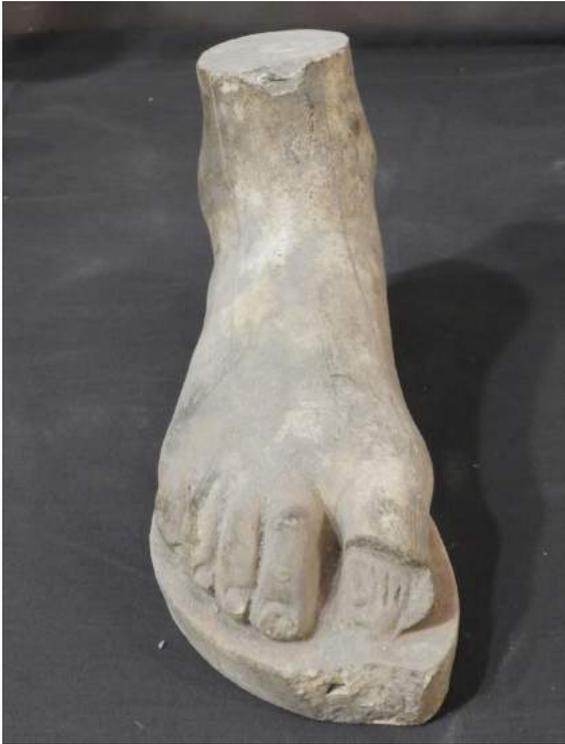
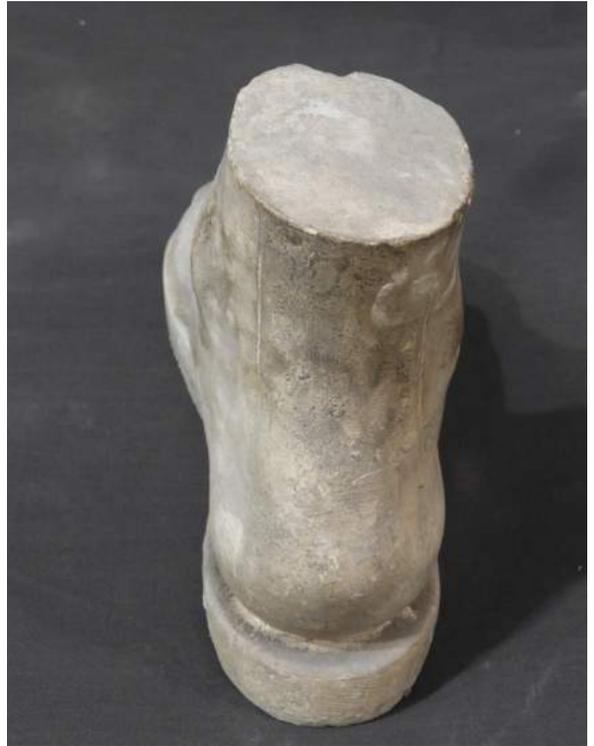
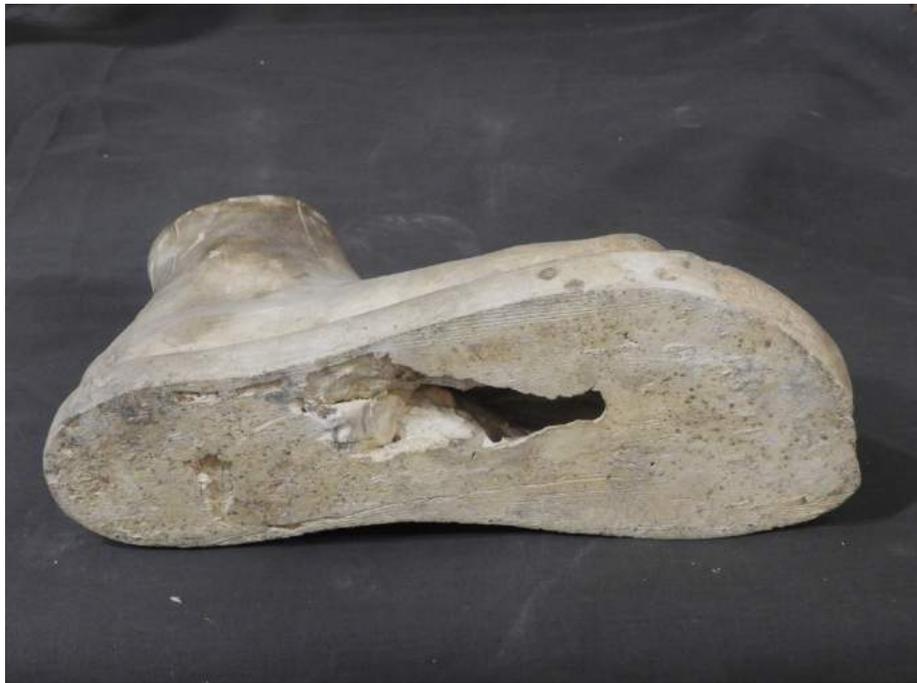
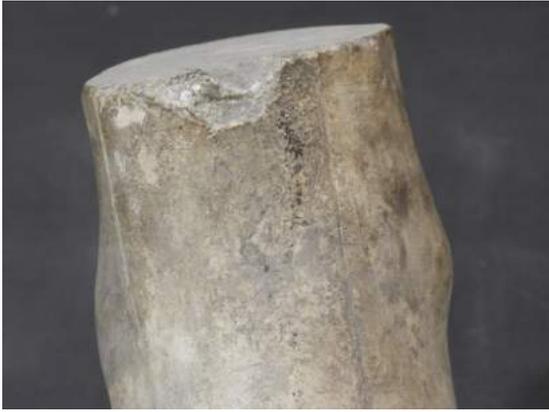
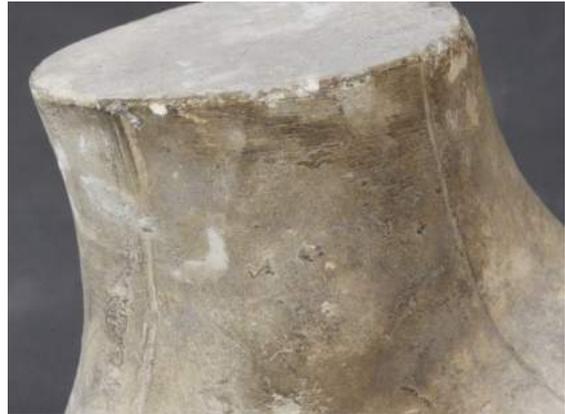
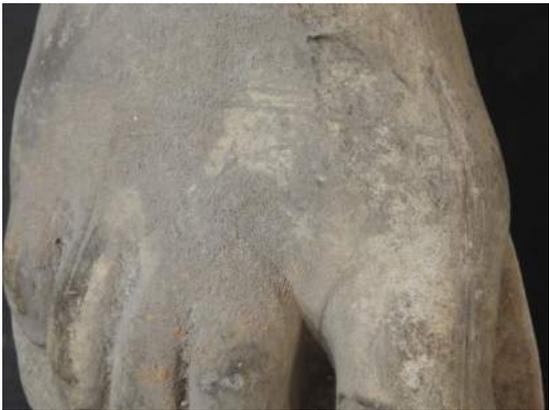
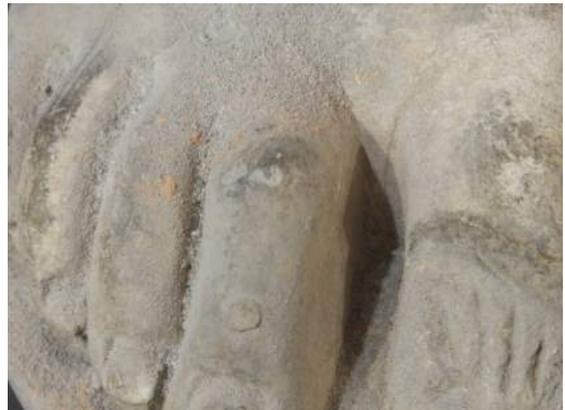
Presenta una capa de suciedad superficial provocada por la contaminación ambiental, con depósitos de polvo en los entrantes y huecos del modelado.

Se aprecia un ligero amarilleo en la superficie debido posiblemente a la impregnación del desmoldeante durante el proceso de realización del molde.

Manchas de origen graso.

Salpicaduras de betún de judea y de yeso.

Manchas de carboncillo.

La superficie presenta roces, arañazos y desgastes provocados por la manipulación de la pieza.

En la parte de la planta se apreciaban restos de haber sufrido un ataque de hongos.

Presentaba una pérdida volumétrica en el dedo gordo con restos de barro incrustado y en la parte delantera de la base.

- Documentación fotográfica e informe escrito del proceso de restauración.
- Limpieza mecánica del polvo en superficie mediante brochas suaves.
- Limpieza química para la eliminación de la suciedad de origen graso mediante Anjusil® aplicado en varias capas. Fueron necesarias 2 aplicaciones, insistiendo en aquellas zonas con la suciedad más incrustada y grasa.
- Eliminación mecánica de los materiales ajenos a la pieza.
- Se consolidó la base con una resina acrílica (PARALOID B72) diluida en Xileno al 3%
