INFORME DE CONSERVACIÓN Y RESTAURACIÓN
E-290 “LOS CRUCIFICADOS EN EL COLLADO DE GAVAÁ”
de Juan Enrich

Nº DE INVENTARIO: E-290

TÍTULO Y TEMA: LOS CRUCIFICADOS EN EL COLLADO DE GAVAÁ O LA TRANSLACIÓN DE LOS CADÁVERES DE LA FAMILIA DE SAUL

FECHA DE RESTAURACIÓN: Septiembre - Octubre 2022

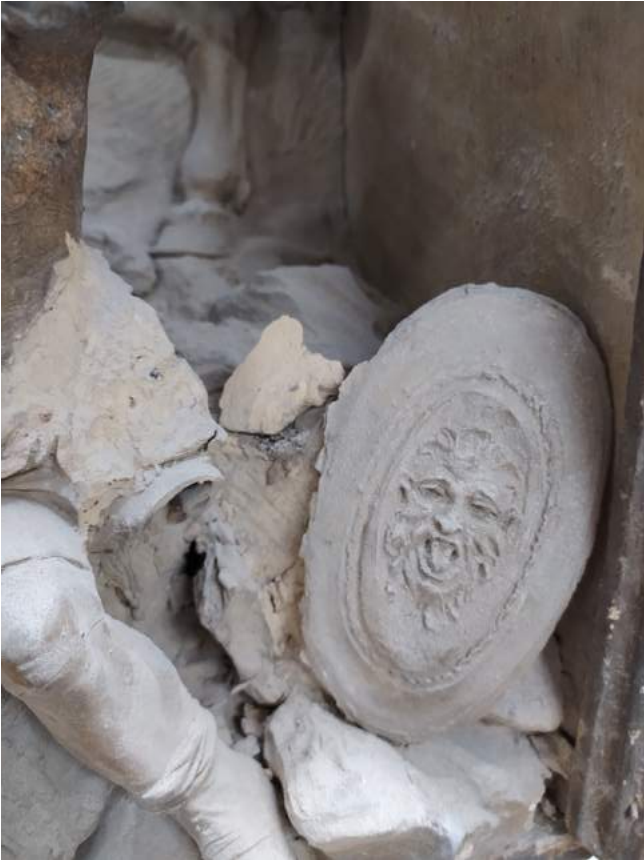
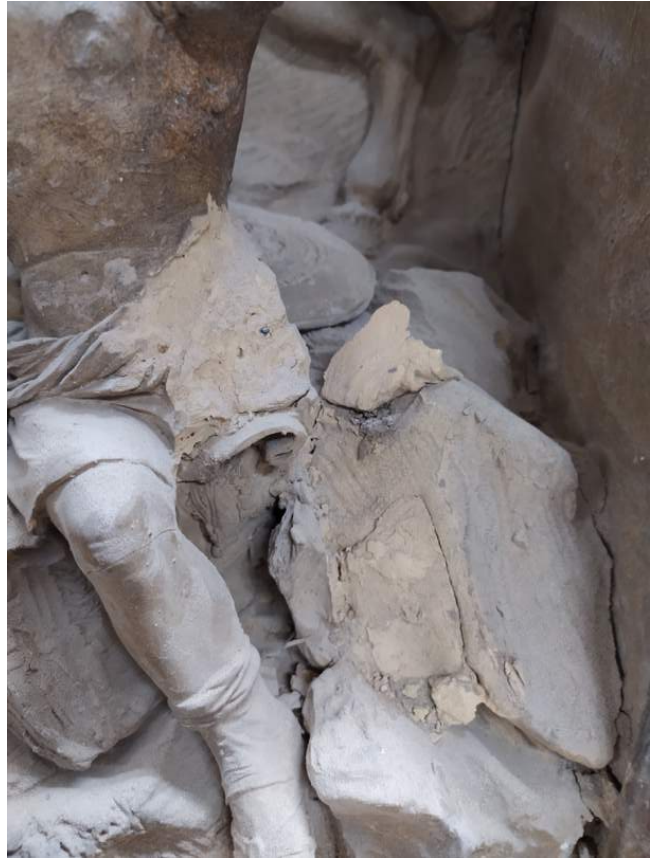
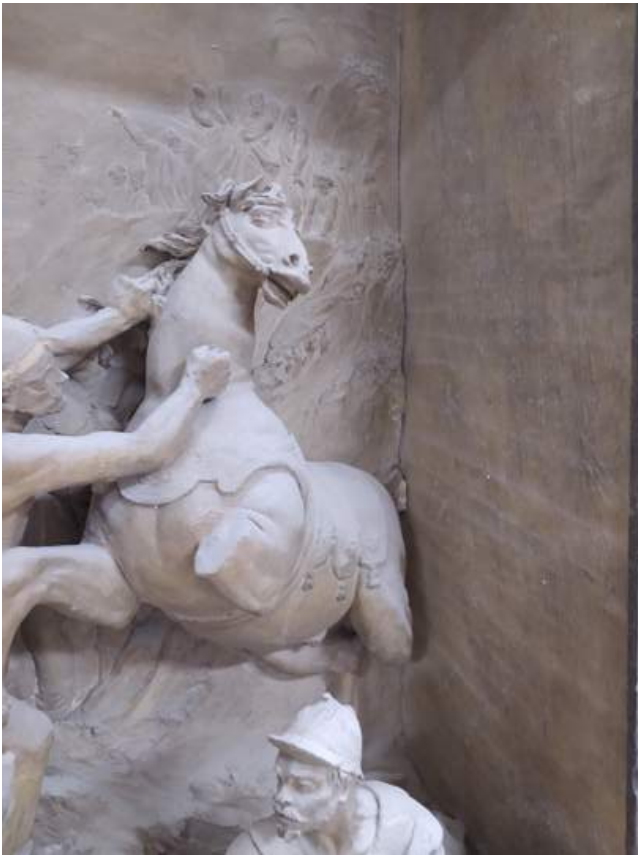
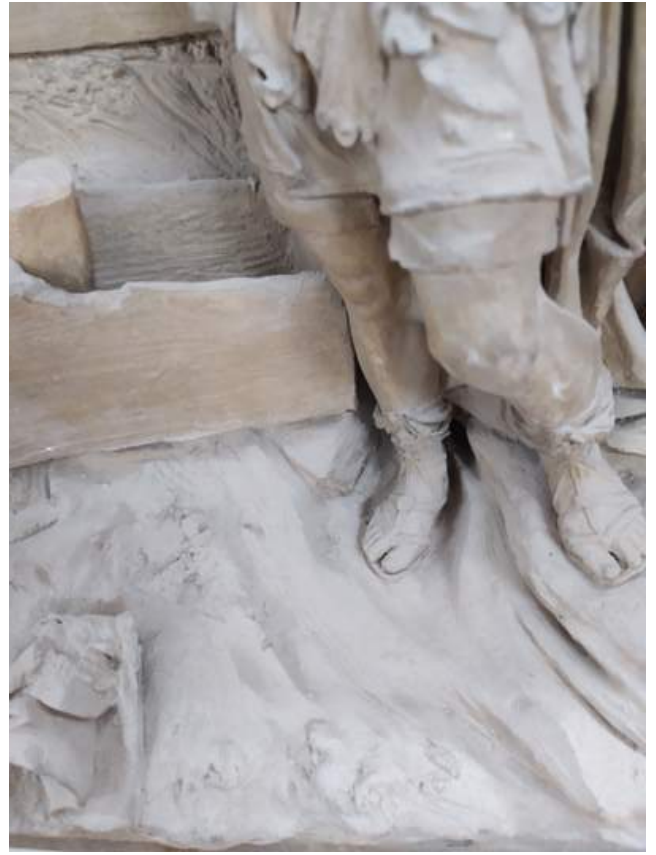
MAPA DE DAÑOS

- Sufre dos grietas verticales, que fueron rellenas con estuco (ver mapa de daños)
- La superficie presenta desgastes, así como roces y otras lesiones causadas por su manipulación.

- Salpicaduras de materiales ajenos a la obra, debido a la ubicación en la que se encuentra actualmente la obra
- Sufre bastantes pérdidas volumétricas, tanto figuras enteras, como cabezas, manos, dedos y otros pequeños elementos (ver mapa de daños).

- Presentaba fragmentos sueltos o con movimiento (ver mapa de daños)

Pérdidas volumétricas y lagunas
-

Fracturas, grietas y fragmentos
-

Fragmento suelto

- Consolidación de las fracturas y adhesión de fragmentos. Como adhesivo se utilizó una resina epoxy (*Araldite*® A + B, 5min y 24 h).
- Estucado de grietas y uniones entre fragmentos. Para ello se utilizó un estuco sintético *Modostucco*® blanco coloreado para igualarlo al tono original del barro.
