INFORME DE CONSERVACIÓN Y RESTAURACIÓN
E-359 “RETRATO DE ALEJANDRO MON” de José Piquer y Duart

Nº de inventario: E- 359 (Inv. Leticia Azcue)

Título: RETRATO DE ALEJANDRO MON

Fecha de restauración: 8 Junio – 30 Junio

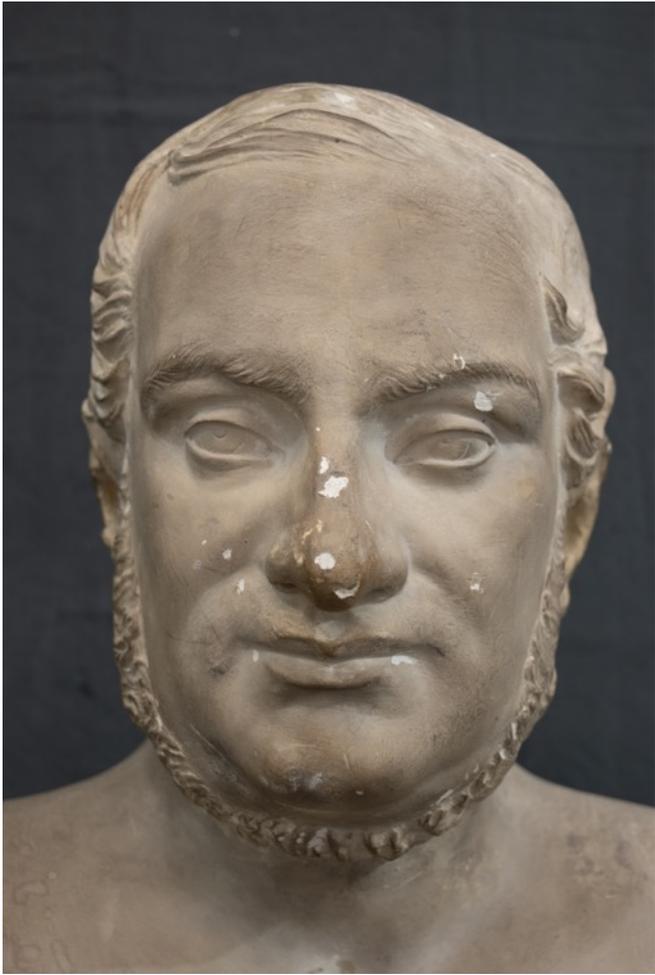
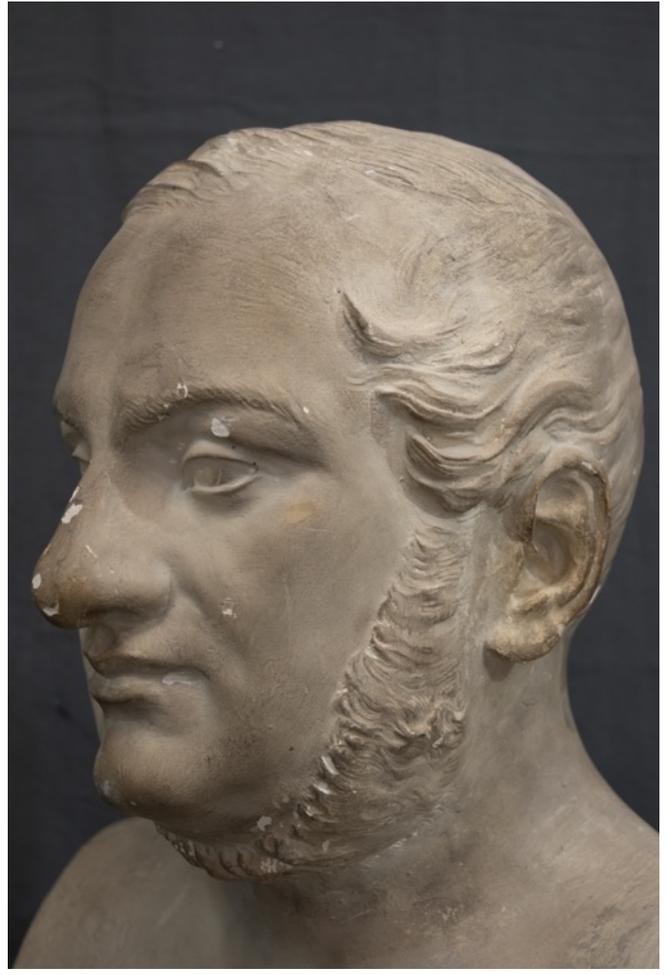
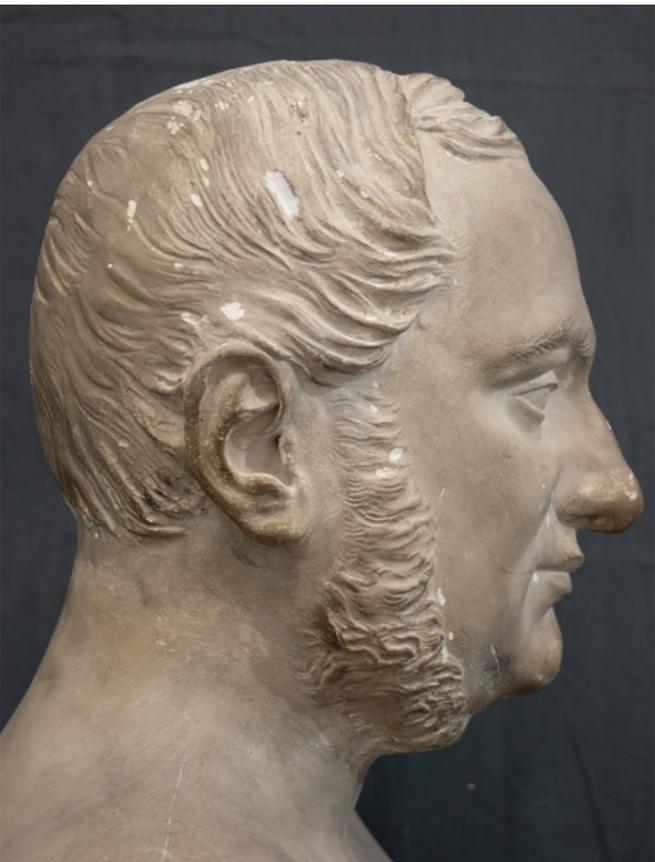
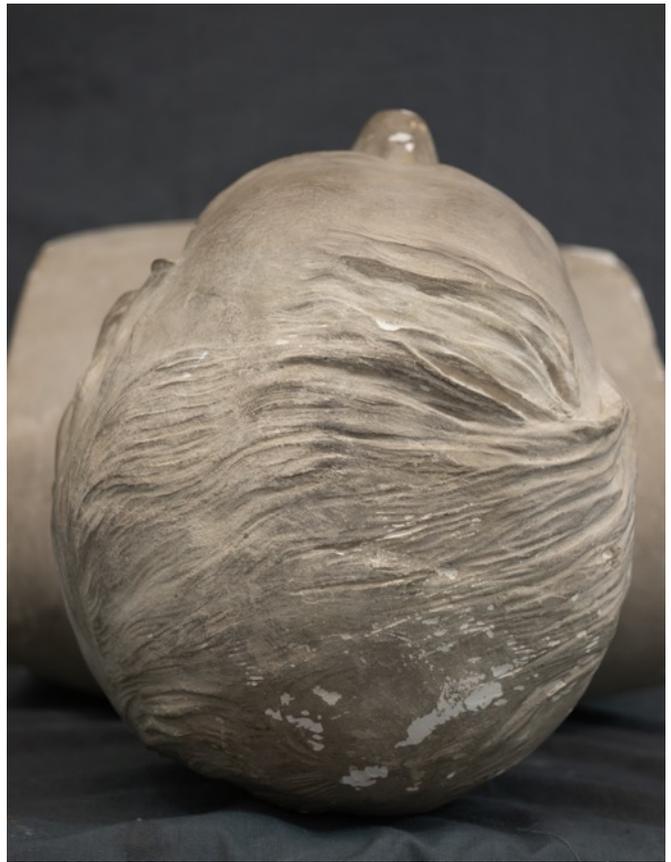
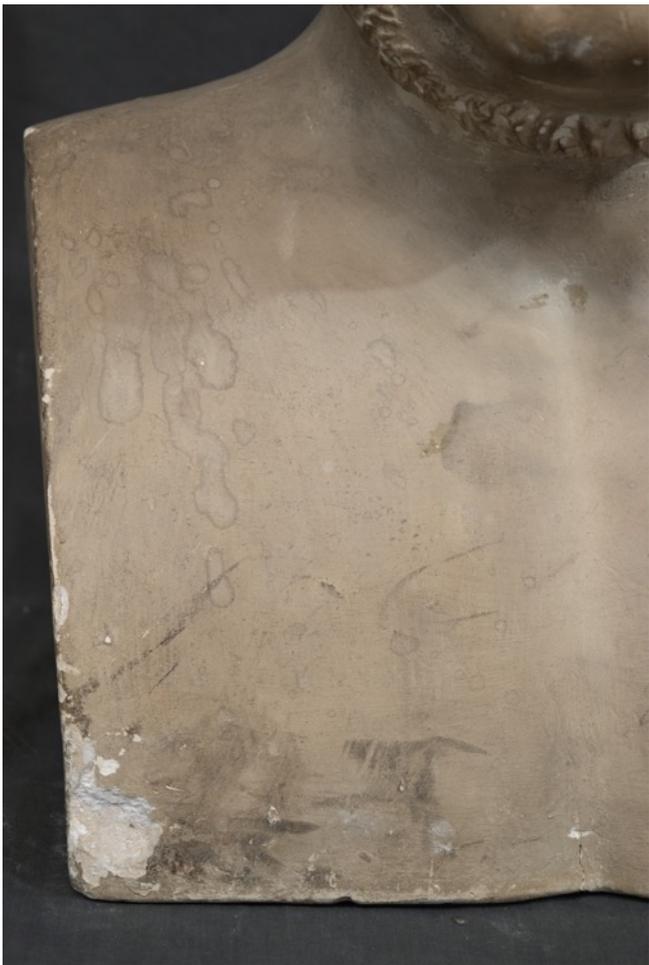
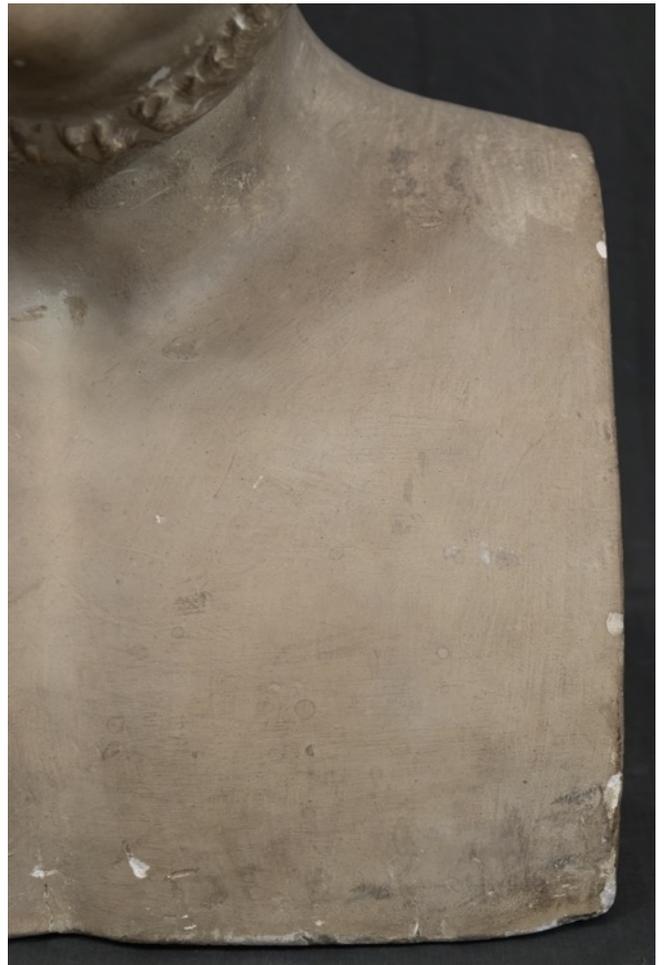
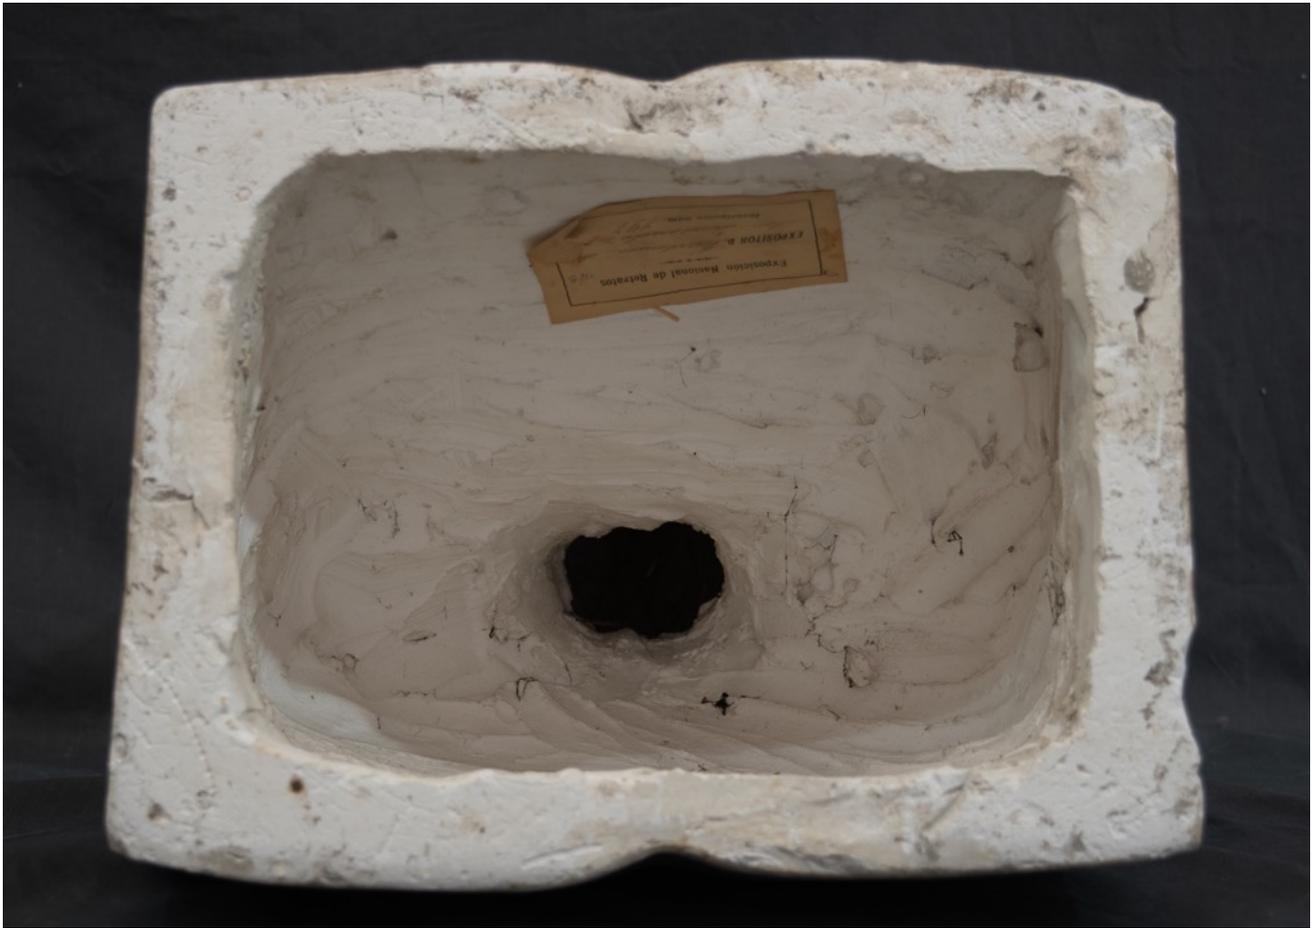
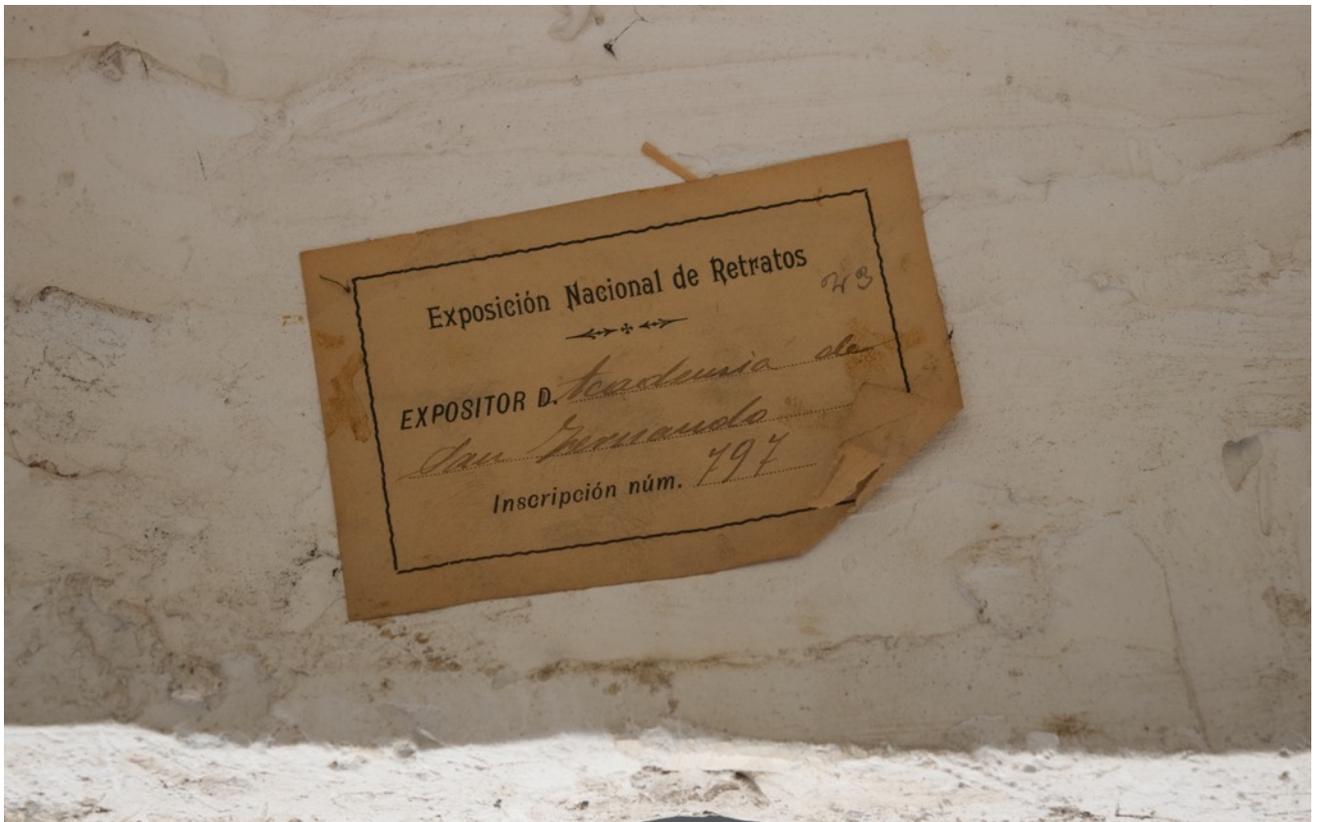
- Presentaba una capa de suciedad grasa oscura, incrustada en la epidermis del yeso, por contaminación ambiental siendo mas remarcada en los salientes del modelado.
- Por encima de la superficie de yeso presentaba una capa gruesa de desmoldeante compuesto de barbotina.
- La superficie presentaba desgastes, así como roces y erosiones, sobre todo en los salientes del modelado, sufriendo pequeñas pérdidas. Presentaba un picado generalizado con pérdida de materia.
- Pérdidas en la zona perimetral de la base.
- Salpicaduras de materiales ajenos a la obra, sobre todo de yeso.
- En el interior, conserva la etiqueta antigua de la participación en la “Exposición Nacional de Retratos. 43 / Expositor D. Academia de San Fernando / Inscripción nº 797”

- Documentación fotográfica e informe de la intervención.
- Eliminación mecánica de los depósitos de polvo mediante aspiración y brocha suave.
- Eliminación química de la suciedad producida por la contaminación ambiental. Para ello se ha utilizado el método con Anjusil®. De forma mecánica se eliminaron los materiales ajenos a la obra, adheridos a la superficie. Una vez reblandecida la capa de barbotina, se eliminó mecánicamente y mediante alcohol etílico para eliminar residuos.
- Estucado y reintegración volumétrica de pérdidas y grietas que alteran estéticamente a la obra, mediante estuco sintético blanco Modostuc®.
- La etiqueta se limpió in situ dada la dificultad para separarla del yeso.
- Consolidación de la base mediante resina acrílica Paraloid B72® diluido en xileno.
