Nº de informe 384

Título Repetida V 361

Astroario de la Iglesia De El Salvador

Materiales Vaciado yeso

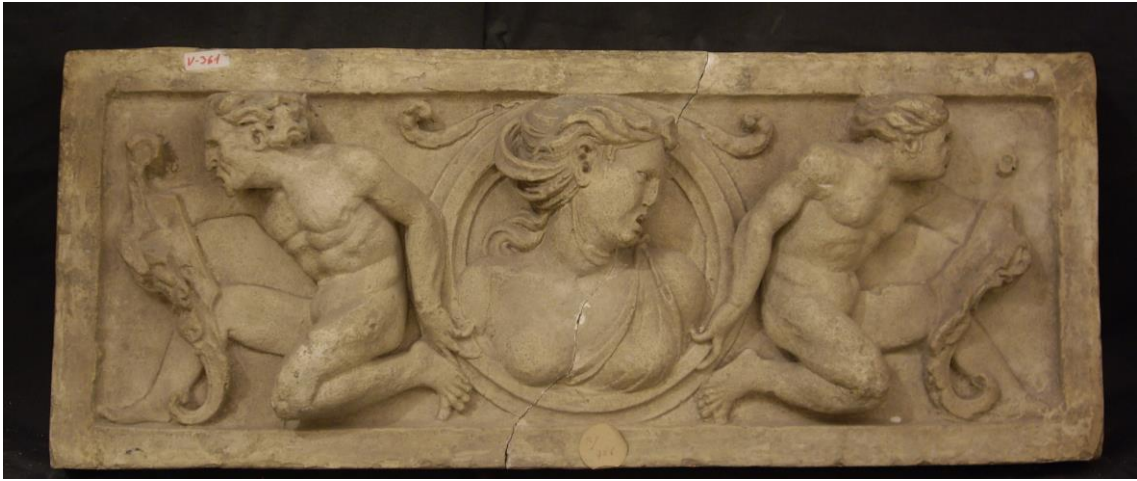
Estructuralmente estable, la capa superficial aparece alterada debido a los depósitos superficiales, esto es debido al uso de desmoldeantes orgánicos para la realización de un molde, estos productos jabones, aceites y arcillas se oxidan y provocan sobre la superficie un color amarillento ajeno a la manufactura de la obra, otras lesiones son de origen antrópico por una manipulación incorrecta, erosiones, pequeños arañazos.

Documentación fotográfica.

Análisis organolépticos.

Eliminación física / mecánica de los elementos ajenos a la manufactura de la obra.

Consolidación del perímetro de la obra.

Consolidación de zonas que presentan friabilidad.

Tratamiento preventivo fungicida.

Estucado de zonas perdidas.

Desestucado.

Reintegración cromática.
